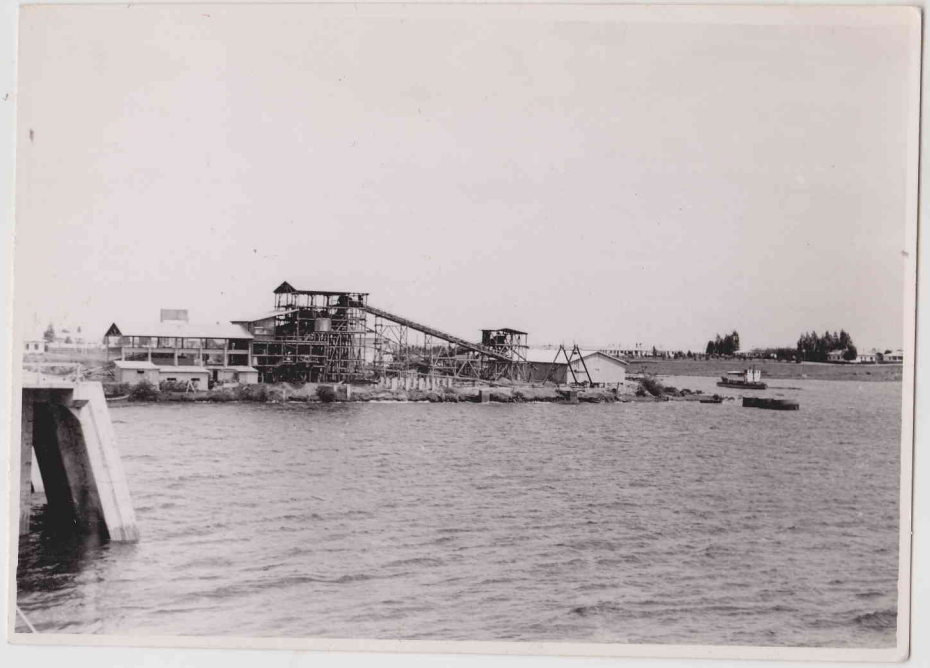
3 - Vista de la margen izquierda del Río desde la celda No. 15 mostrando el arrastre del material de dicha margen debido al estrechamiento del Río. Nótese el brocal del pozo de ensayo que fué ejecutado en la orilla del Río y que hoy queda en el centro de la corriente.
